# RAPPORT D'AUDIT SOLIDITE

Parking Centre commercial Carrefour  
Nice Lingostière

<p><b>SEGECE Côte d'Azur</b> C.C Carrefour Lingostière RN 202 Route de Digne- 06200 Nice Tel : 04.93.29.91.33</p>	20/03/2012	A

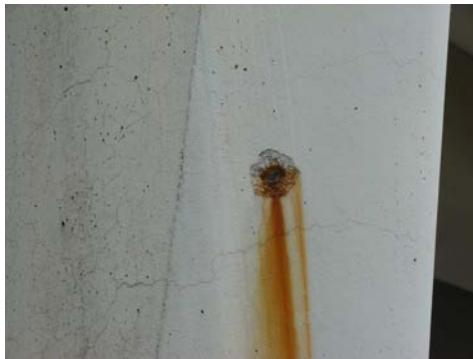
Un mauvais enrobage ponctuel provoque un affleurement des aciers qui corrodent et font éclater le béton. Des coulures de rouille sont visibles. Elles sont essentiellement localisées sur les poteaux et poutres de rive exposés. Les pannes (plus protégées) ne semblent pas touchées.

- décroutage du béton non adhérent
- passivation des aciers corrodés
- réagréage à l'aide d'un béton résine à retrait compensé

**Priorité : FAIBLE (1 an)**

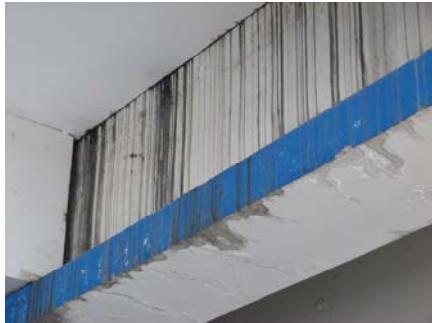
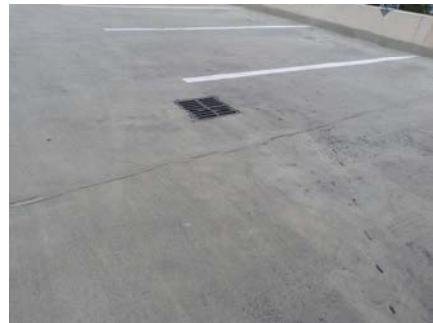
Les joints secs entre les éléments préfabriqués (ou arrêts de coulage) ont travaillés et se sont amplifiés. L'étanchéité supérieure n'est plus assurée et les eaux sales s'infiltrent librement. Des fissures sont très visibles dans le revêtement supérieur du plancher.

Problème généralisé nécessitant une reprise de l'étanchéité à renforcer le long des fissures par des bandes armées (ou tissées).

**Priorité : FAIBLE (1 an)**

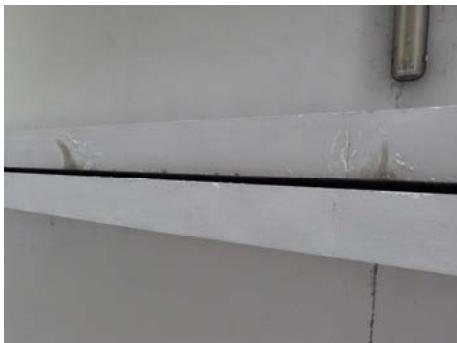
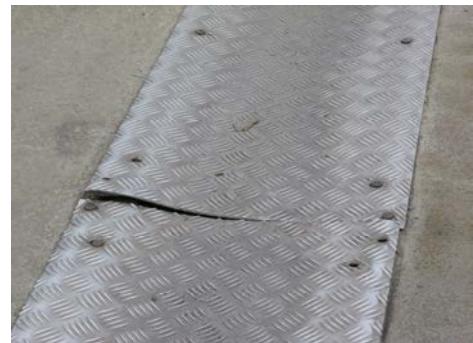
Les couvres joints métalliques sont déformés, dévissés ou non recouvrant provoquant ainsi un défaut d'étanchéité.

Revissage et remplacement des couvres joints défectueux

**Priorité : FAIBLE (1 an)**

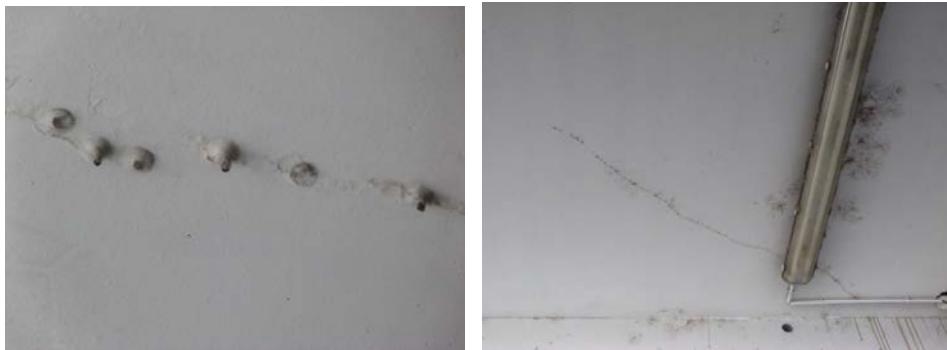
Des microfissures de déformation combinées à la mauvaise étanchéité supérieure permettent l'infiltration des eaux de surface générant ainsi deux phénomènes :

- calcifications descendantes
- moisissures, tâches à proximité de sources de chaleur (néons, luminaires)

Problème généralisé nécessitant une reprise de l'étanchéité à renforcer le long des fissures par des bandes armées (ou tissées).

**Priorité : FAIBLE (1 an)**

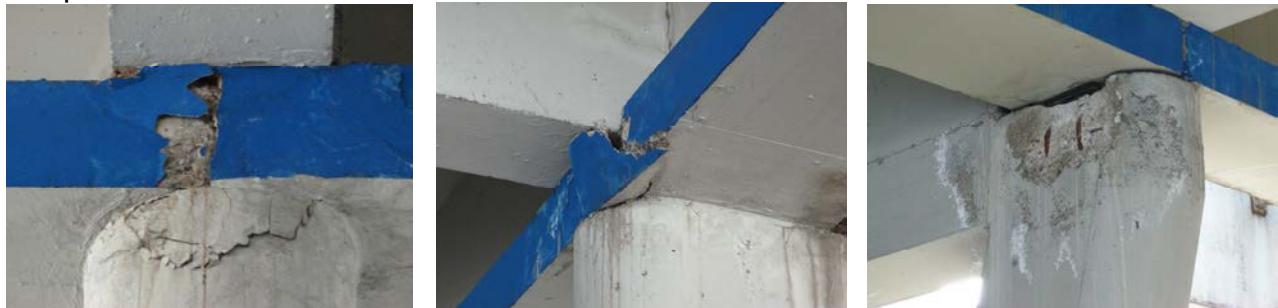
Les poutres principales sont posées sur des pièces d'appui néoprène en tête de poteau sur JD ou en appui liaisonné sur les intermédiaires. Les rotations d'appui dues aux dilatations et déformations des poutres de grande longueur provoquent des poinçonnements trop importants et un éclatement des bétons à la liaison des poutres et poteaux.

**Priorité : URGENTE avec risque (immédiat)**

**A noter :** certains morceaux de béton éclaté de dimension conséquente menacent de tomber. A purger au plus vite avant accident.

Ces sinistres démontrent une faiblesse importante aux appuis s'aggravant au fur et à mesure de la dégradation du béton. Il n'est pas exclu d'observer à court terme la rupture complète d'un ou plusieurs appuis, notamment sur les JD en appui glissant, entraînant ainsi une partie du plancher dans sa chute.

- étalement des appuis les plus endommagés
- décroûtage des bétons non adhérents
- passivation des aciers corrodés
- frettage des têtes de poteaux et abouts de poutres par procédés suivants au choix (liste non exhaustive) :
  - bandes carbone périphériques type CARBODUR SIKA
  - plats collés périphériques
  - création surépaisseur BA en tête (chapiteau)

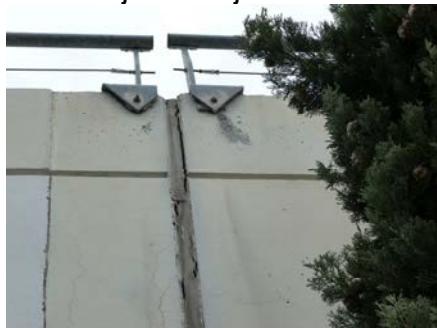
Certains joints de dilatation sont rebouchés par une sorte de mastic gris ayant durci avec le temps, empêchant ainsi au joint de jouer son rôle élastique.

Tous les JD doivent être purgés et libres de mouvement pour retrouver leur mobilité fonctionnelle.

**Priorité : MOYENNE (6 mois)**

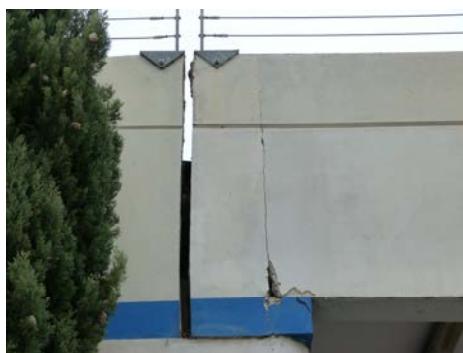
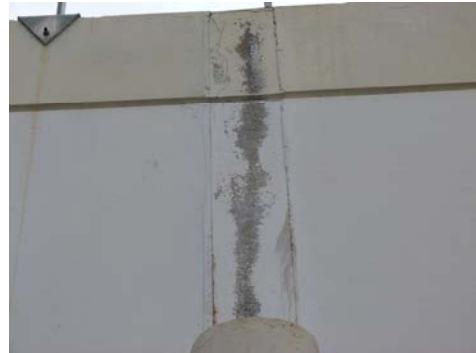
Aux appuis (JD ou non) des poutres de rive sur poteaux, la rotation sur appui a provoqué la fissuration des acrotères. La partie fixe liée au poteau et la partie « mobile » liée à la poutre finissent par se désolidariser. Le phénomène est très visible au JD mais plus subtil aux appuis continus. Ici, les zones de clavetage fissurent.

La déformation est consommée et ne s'aggravera que très peu. Le problème est essentiellement esthétique.

- faire un trait de scie de 2mm pour marquer proprement le joint
- ne pas chercher à colmater le joint car la fissure reviendra toujours

**Priorité : FAIBLE (1 an)**

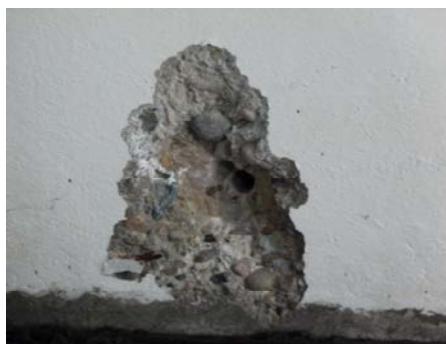
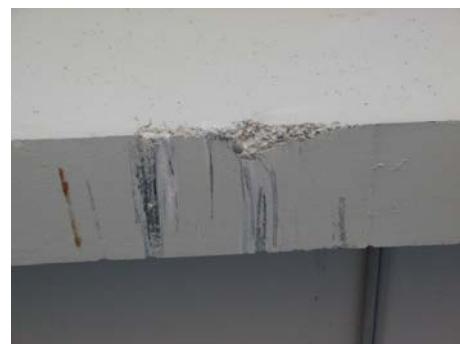
Eclatement ou usure des bétons à certains endroits sans affleurement visible des aciers lié à des chocs, percements, intempéries, fixations serrurerie.

- décroutage des bétons non adhérents
- réagréage de surface avec béton résine

**Priorité : FAIBLE (1 an)**

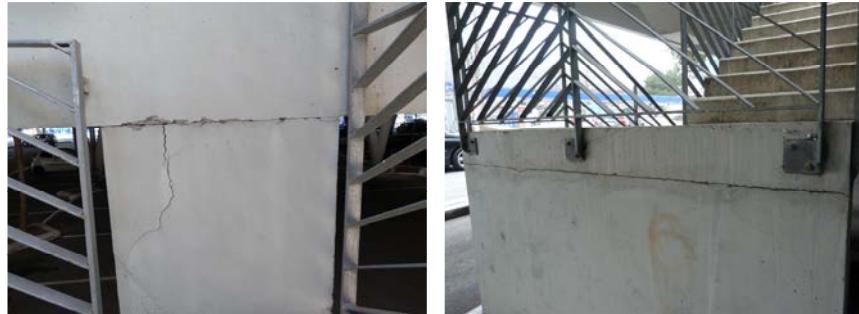
Les paillasses d'escalier laissent apparaître des fissures à toutes les reprises de bétonnage ou de maçonnerie. Le mode de fondation des escaliers semble superficiel, contrastant avec les fondations sur pieux du reste de l'ouvrage. Les déformations différentielles ont provoqué ces fissures.

- purge au trait de scie 2mm en V
- réagréage par béton résine à retrait compensé

- purge par trait de scie 2mm en V
- renforcement par bande carbone
- enduit grillagé de redressement

**Priorité : MOYENNE (6 mois)**

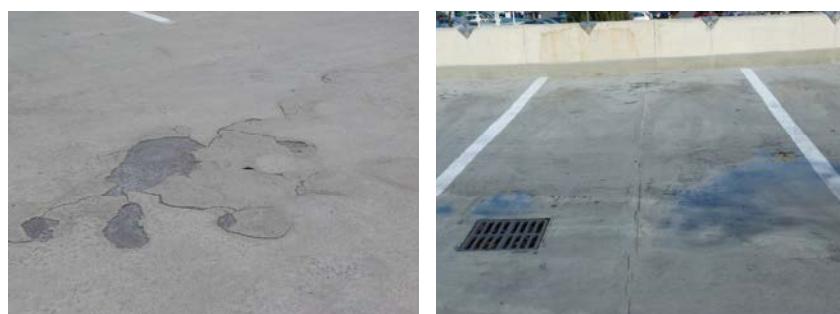
Des fissures apparaissent aux joints des parties préfabriquées. Des flashes d'eau parsemés montrent des défauts de niveau. Le revêtement éclate par plaques en fonction de son vieillissement.

Revoir entièrement l'étanchéité. Purger le revêtement existant et le remplacer entièrement.

**Priorité : MOYENNE (6 mois)**
